## Avaliações e Perícias de Engenharia

### 2. Da idade do apartamento:

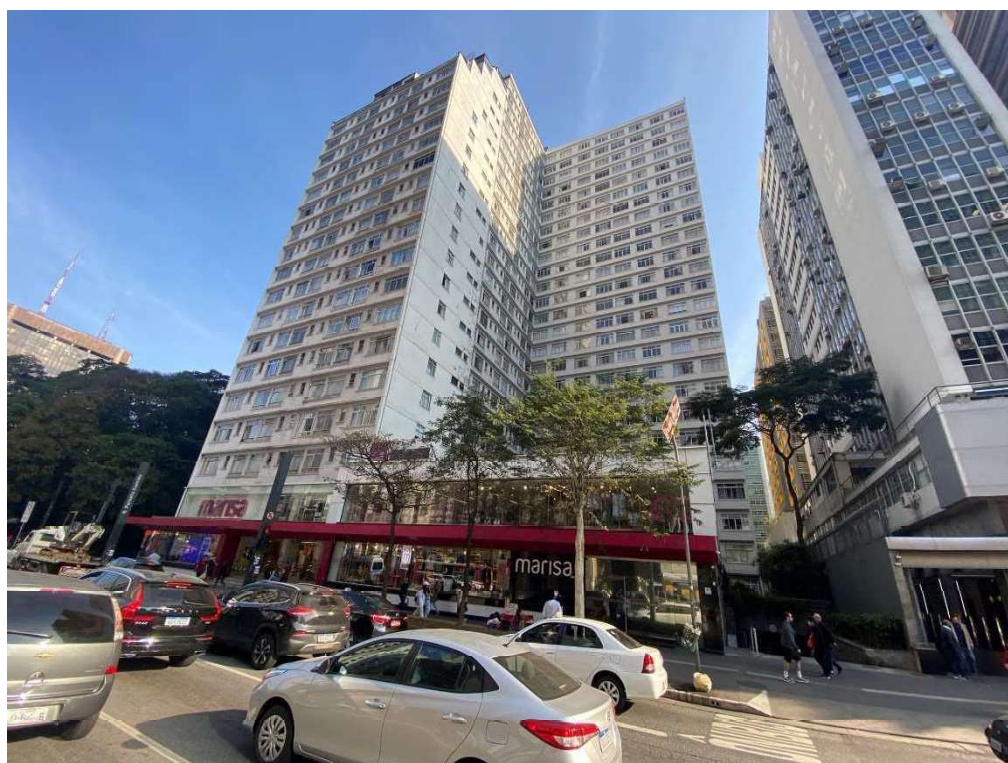
## FOTO 03

**VISTA DA FACHADA DO EDIFÍCIO ONDE SE LOCALIZA A UNIDADE  
AVALIANDA.**

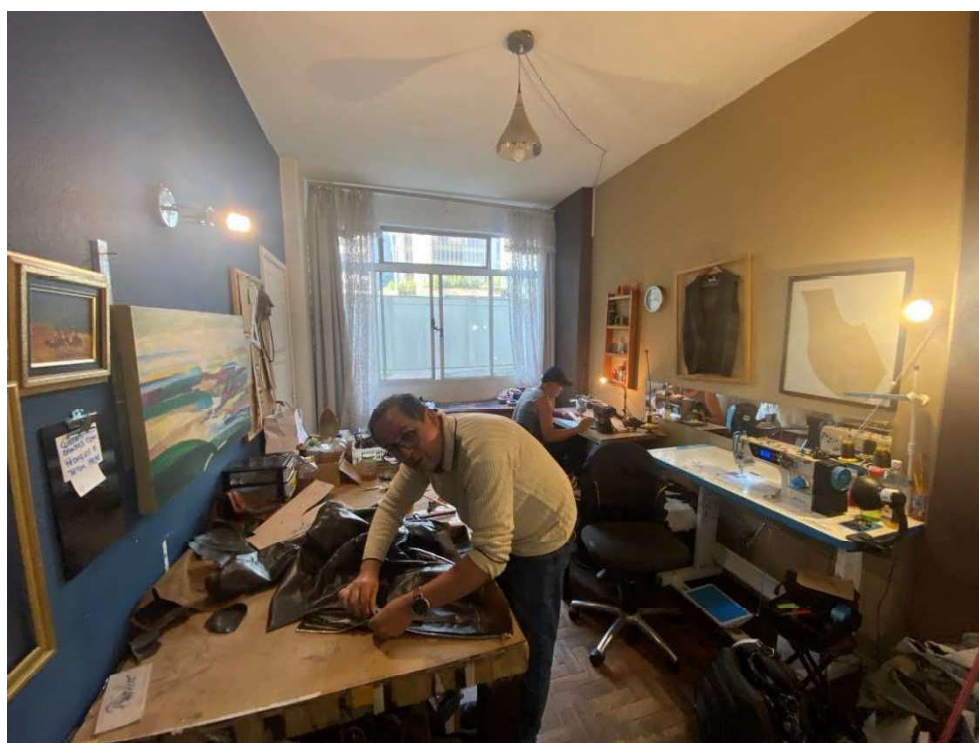
### FOTO 15

#### CARACTERÍSTICAS CONSTRUTIVAS:

PISO: Taco.

PAREDE(S): Pintura látex sobre argamassa.

TETO: Pintura látex sobre argamassa.

PORTA(S): Madeira.  
Giro de 1 folha (dobradiças).

JANELA(S): Ferro com vidro.  
Corrediça.

### VISTA DO PRIMEIRO DORMITÓRIO.
